# Sondages de diagnostic au lac de Contrexéville, octobre 2009

L'installation du projet Diabéticom, sur le site des lacs, a nécessité une recherche d'impact archéologique sur l'emprise d'une future construction ; car l'emplacement est réputé sensible à cause des sites suivants :

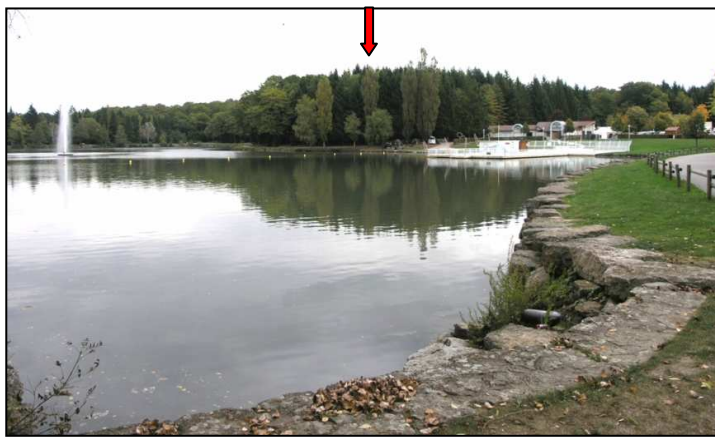
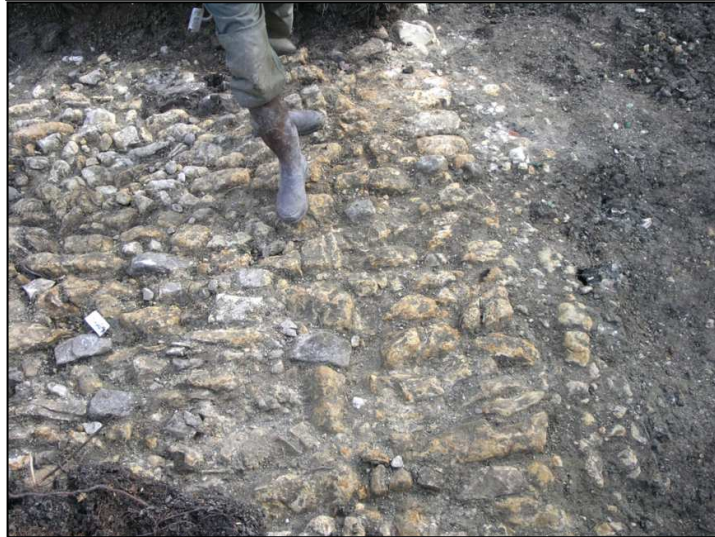
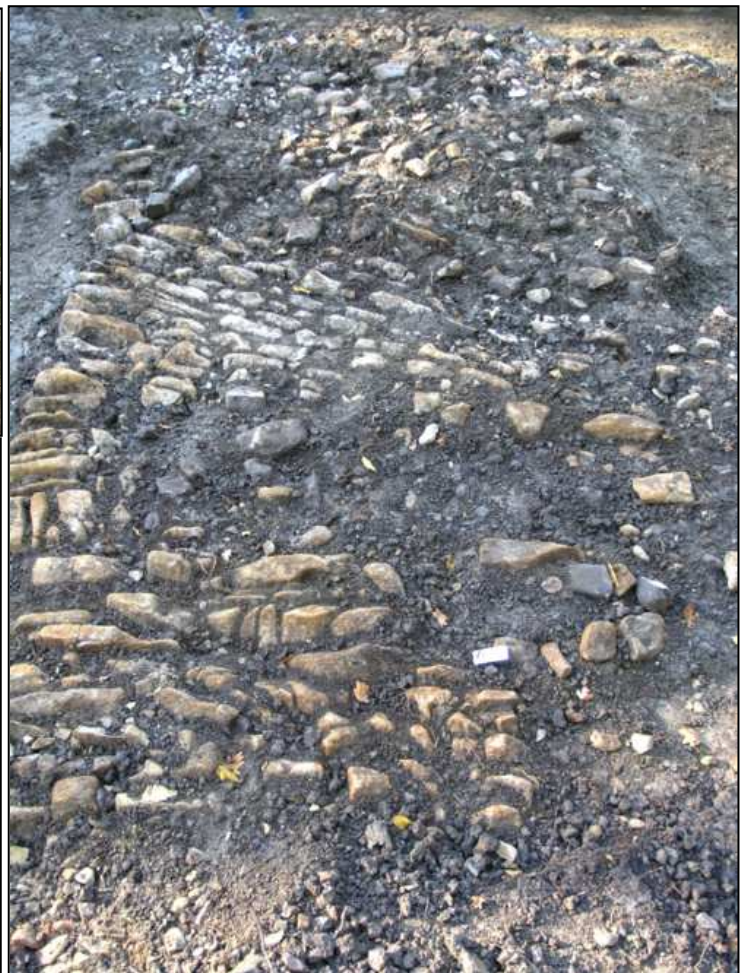
#### Profil du chantier

- 1- La voie arrive du site du Hachu
- 2- Elle passe un petit ruisseau
- 3- Sur une longueur de 75 m, elle est mise au jour et observée grâce à 4 sondages
- 4- Elle descend vers le ruisseau d'Arceau (le lac aujourd'hui) par un chemin creux, qui entaillait la crête sur à peu près 2 mètres de profondeur, il a été creusé pour atténuer la pente, mais fut comblé par la suite
- 5- Sur cette partie, le lac n'a pas été creusé lors de sa construction en 1961-1962. Entre l'altitude de la voie au point 3, et le fond du lac il y a une hauteur de 6 mètres

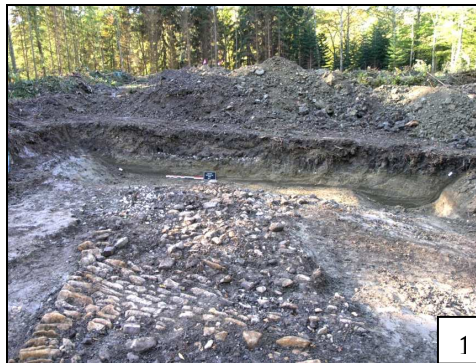
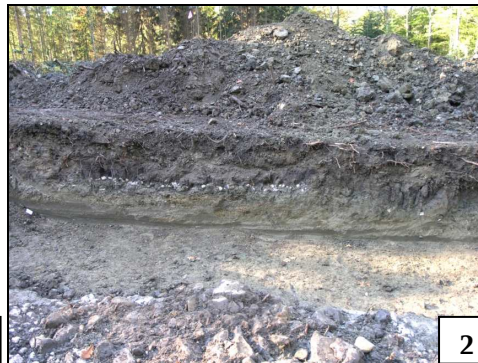
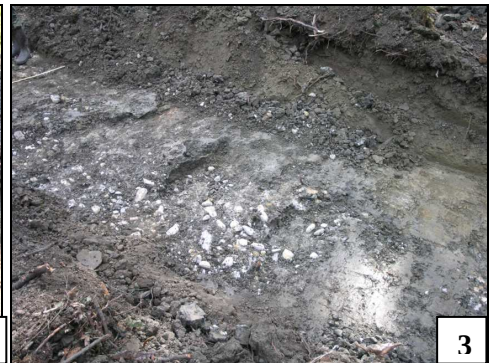
Dans le bosquet, l'emplacement où fut sondé le tracé de la voie romaine, qui est ensuite sous l'eau du lac. La chaussée dont on voit ci-dessus l'empierrement, régulier par endroit et perturbé ailleurs, suite à des réparations.

1 et 2- Coupe stratigraphique de la voie, qui fait apparaître un mince ruban de cailloutis, à cause de la disparition des pierres à cet emplacement. 3- La voie amorce la descente sous la forme d'un chemin creux, les cailloux sont absents par endroit, regroupés en d'autre, à cause des ruissellements qui les ont fait glisser.
