**RAPPORT DES OPÉRATIONS DE TERRAIN**  
**EFFECTUÉES EN DÉCEMBRE 2008 SUR L'EMPRISE DE LA FERME DUMÉNY**

**RECHERCHE D'UNE CAVE**  
**DÉCOUVERTE D'ÉLÉMENTS ARCHITECTURAUX**  
**DÉCOUVERTE ARCHÉOLOGIQUE DE CINQ SÉPULTURES**  
**NUMÉROTATION DES ÉLÉMENTS ARCHITECTURAUX**

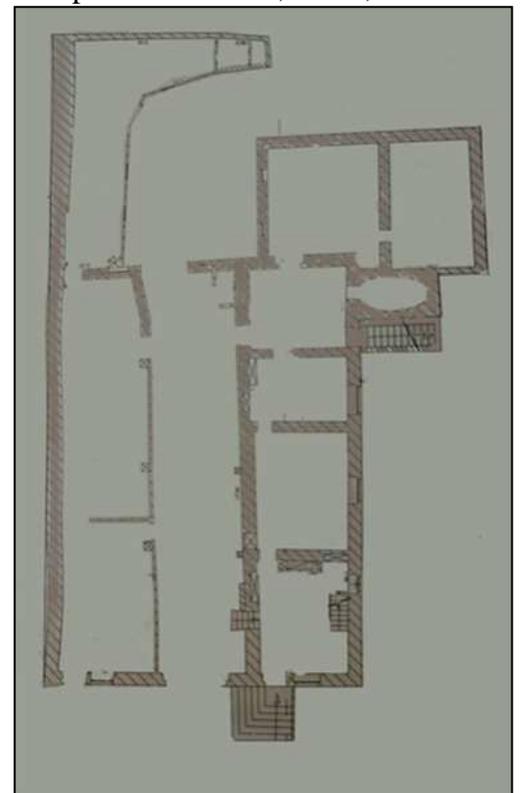
Plan, côté rue

Écurie Grange Habitation

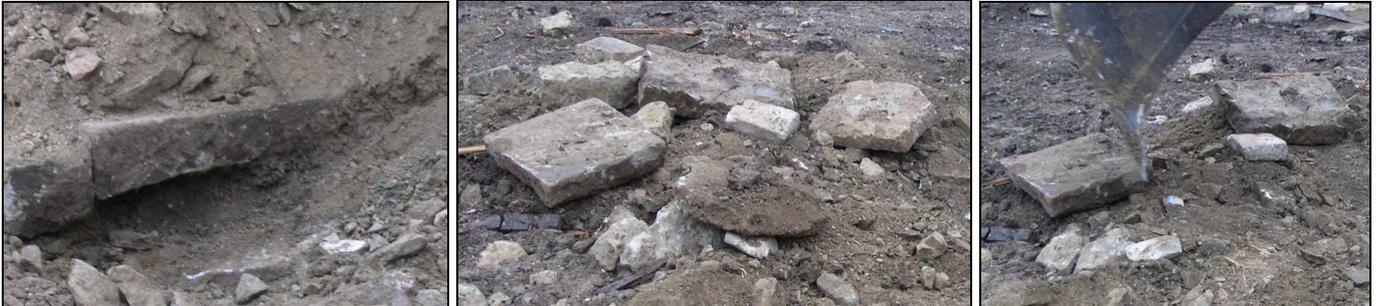
### 1) Dallage

- 1) Dallage d'un habitat ancien, antérieur au sol de cuisine de la ferme dans son dernier état. Aucune datation possible, les dalles de calcaire sont de tailles et d'épaisseurs différentes
- 2) Un seuil de porte avec saillie pour la rotation du gong (il n'a pas été retrouvé en place)
- 3) Un corbeau et un bénitier à godrons, en pierre (perdus pendant la démolition)

**Observations** : malgré le fait que nous n'avons pas dégagé totalement la surface dallée pour en mesurer l'étendue, j'ai pu observer qu'elle s'étendait sous la partie cuisine de l'habitation et sous la pièce arrière. Ce qui s'explique car les sols de la grange et de l'écurie, ont été totalement décapés afin d'être remplacés par une sorte de groise sur laquelle étaient posés les pavés (*couche a*).

Le dallage sous la cuisine, est celui d'un bâtiment antérieur, construit lui-même sur les débris d'une construction plus ancienne dont il ne reste qu'un remblaiement (*couche b*).

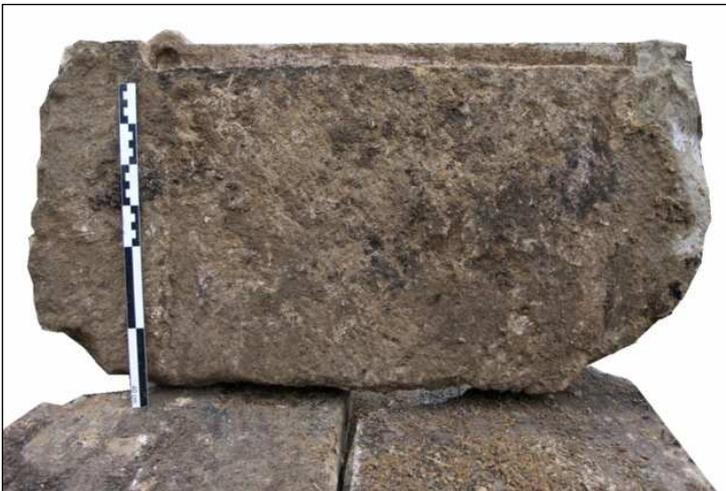
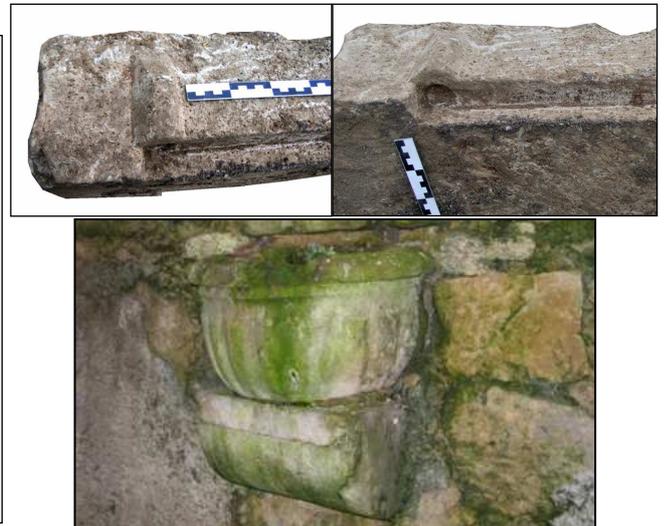
### 2) Seuil de porte

### 3) Corbeau et bénitier à godrons : photographiés encore en place ci-dessus à droite

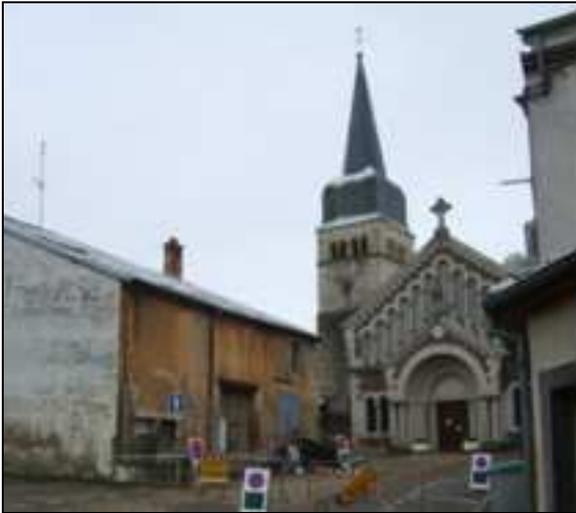
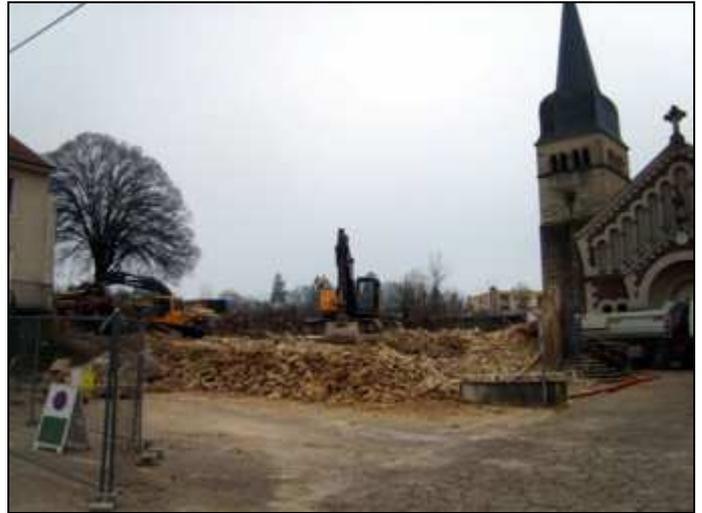
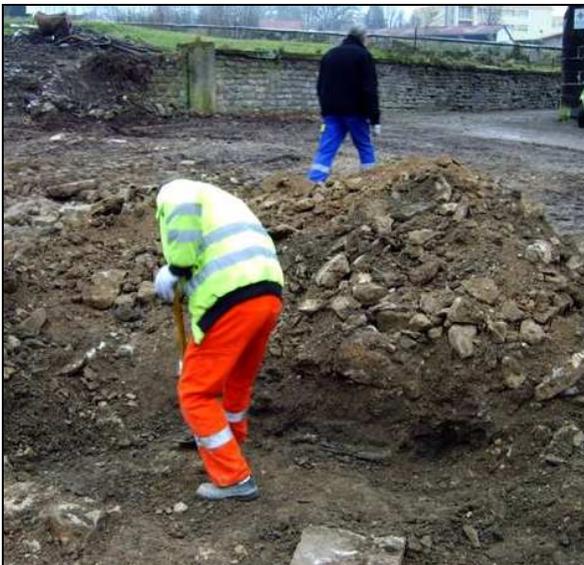
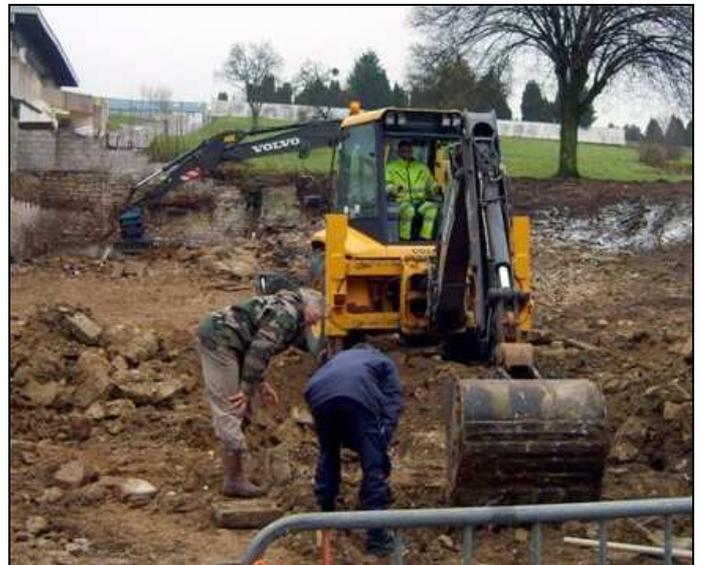
Coupe géologique du sous sol

1,85 m - hauteur du sol de la cuisine  
 0,80 m - hauteur du sol de la rue et de la grange  
 0 – argiles et substrat rocheux

Les sondages 1- 3 et 6 nous ont permis de découvrir 5 emplacements de sépultures. Elles ont été préservées en partie sous le dallage lorsqu'il y avait assez de place entre celui-ci est le substrat ; la cuisine en est un exemple. Dans les autres pièces construites à fleur du substrat, à cause de la pente du sol (voir page précédente, le plan géologique), le peu d'espace restant, n'a pas permis la conservation des inhumations qui furent éliminées.

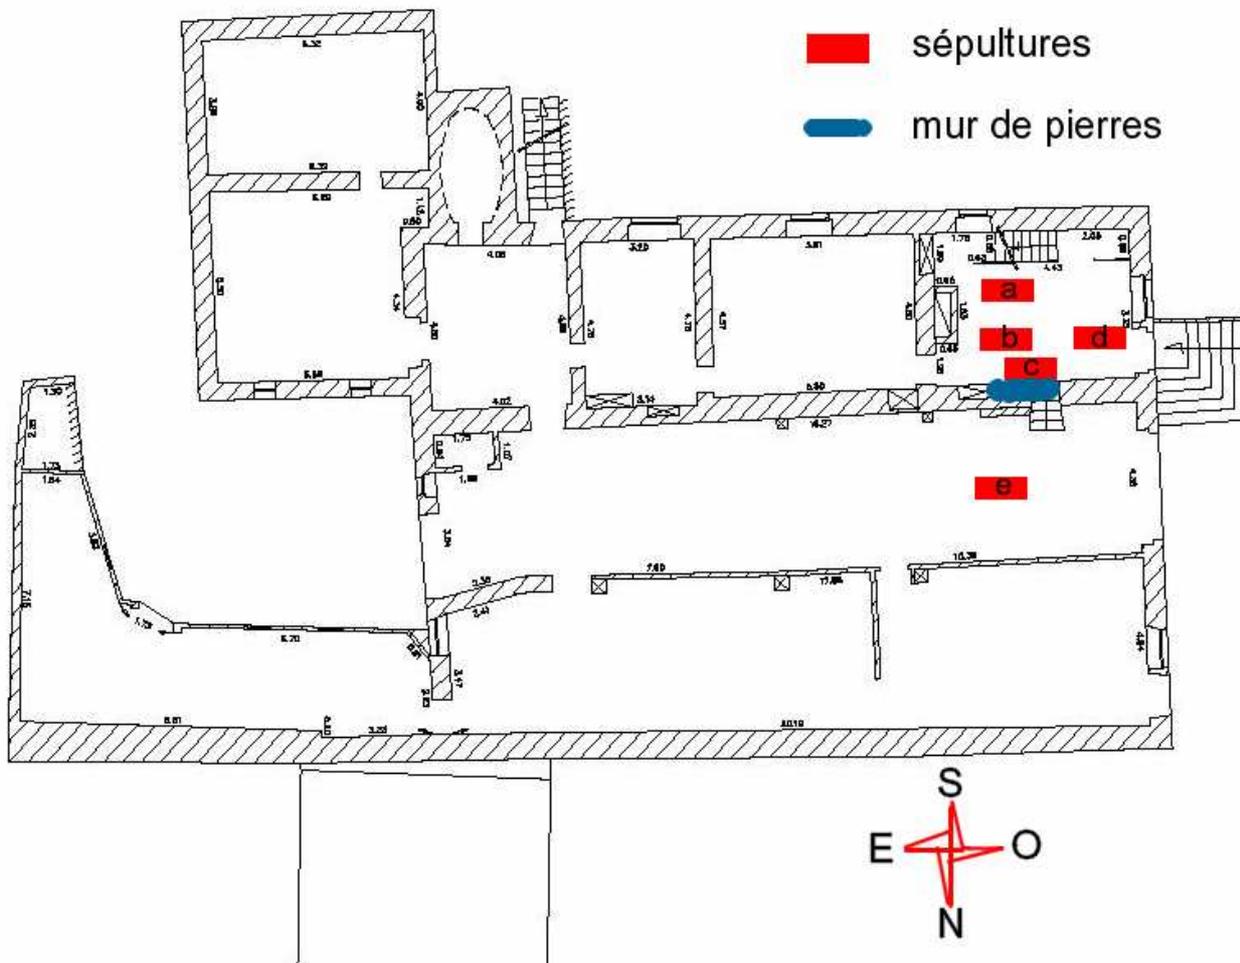
- Les inhumations ont été trouvées en pleine terre entre le dallage et le substrat rocheux. Elles ont toutes été plus ou moins atteintes et perturbées par les travaux, et pour certaines, réduites par la pose des dalles.

- Les ossements retrouvés n'étaient pas tous en place, une seule tête fut trouvée, dont une partie de maxillaire inférieure avec une dent.
- De l'inhumation (e), il ne restait que quelques esquilles d'os collées par l'argile, les ossements furent détruits lors du décapage de la grange, et l'emplacement recouvert ensuite de groise et de pavés.

- Les inhumations reposaient sur un lit de pierres aménagées, seule la sépulture (b) avait conservé quelques pierres levées en bordure.
- Les inhumations (b- c- d), étaient orientées les têtes à l'ouest, et les pieds vers l'est, ce qui correspond aux positions observées pour les sépultures du Haut Moyen Âge.

- L'inhumation (c) était contre un mur de pierres sèches. Celui-ci pose question, fut-il construit avant ou après l'inhumation ?
- Quelques artefacts, accompagnaient l'inhumation (d), mais ils n'ont pas été retrouvés en place.

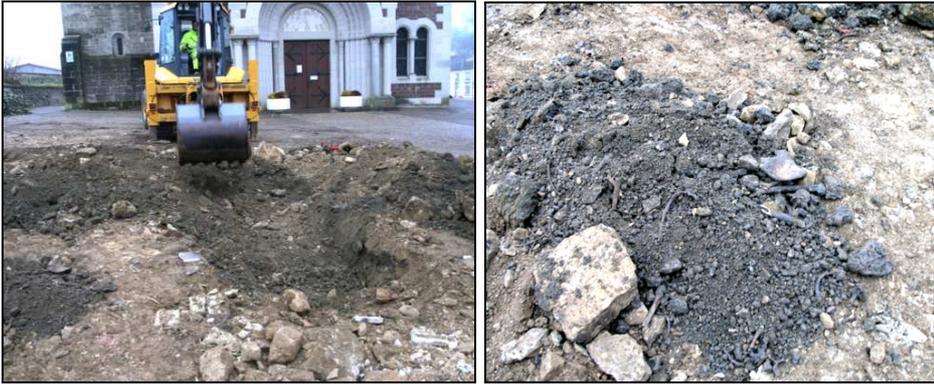
### Inhumation (a) :

Elle fut totalement détruite au moment de l'arrachement des dalles, parce qu'elle était immédiatement dessous. Apparemment, la terre noire moins dense, mélangée aux ossements de la sépulture, témoigne que celle-ci avait déjà subi un bêchage préliminaire pour la pose des dalles.

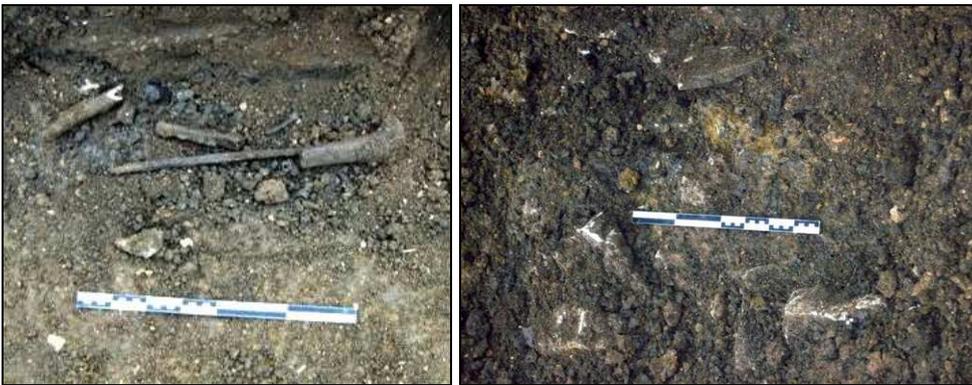
### Inhumation (b) :

Les quelques ossements encore en place étaient alignés dans le sens Ouest - Est.

Après nettoyage, sont apparues les quelques pierres d'un entourage encore en place qui bordaient la sépulture.

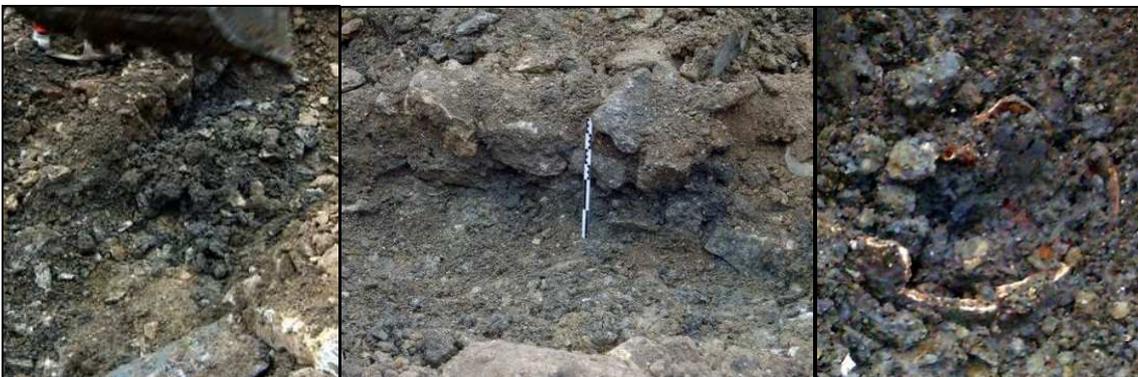
### Inhumation (c) :

Dégagement de l'inhumation et du mur de pierres sèches contre lequel elle se trouvait.

Sépulture (c). Dent radiographiée par le docteur Thomas, dentiste à Vittel. Le docteur Marc Bellot estime que le sujet était âgé de 20 ans à peu près.

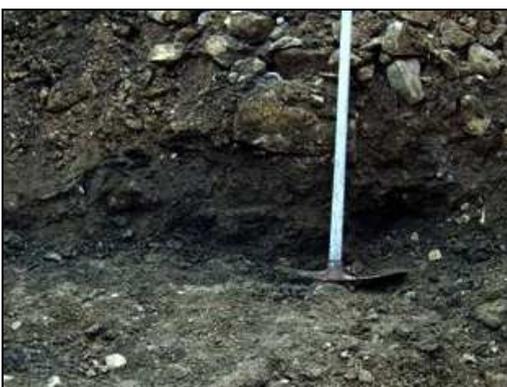
### Inhumation (d) :

Dans la couche noire grasseuse et serrée de l'inhumation où les ossements sont mélangés, quelques fragments de céramiques ont été trouvés avec un fer de lance coupé

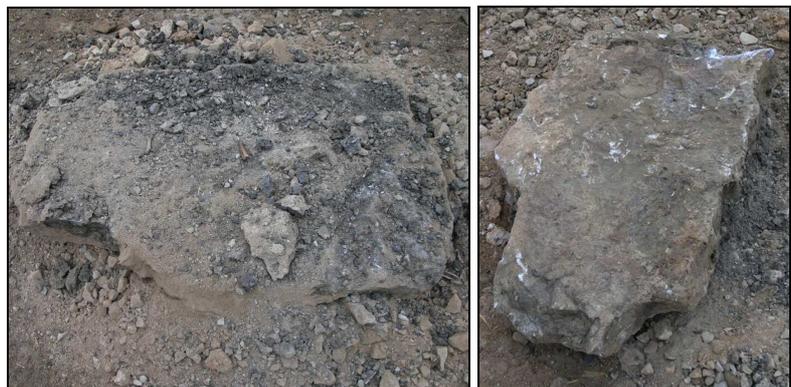
### Inhumation (e) :

Sur une pierre plate du substrat rocheux, des fragments et esquilles d'os sont restés collés par l'argile.

La pierre retournée, montre la face inférieure du banc rocheux.

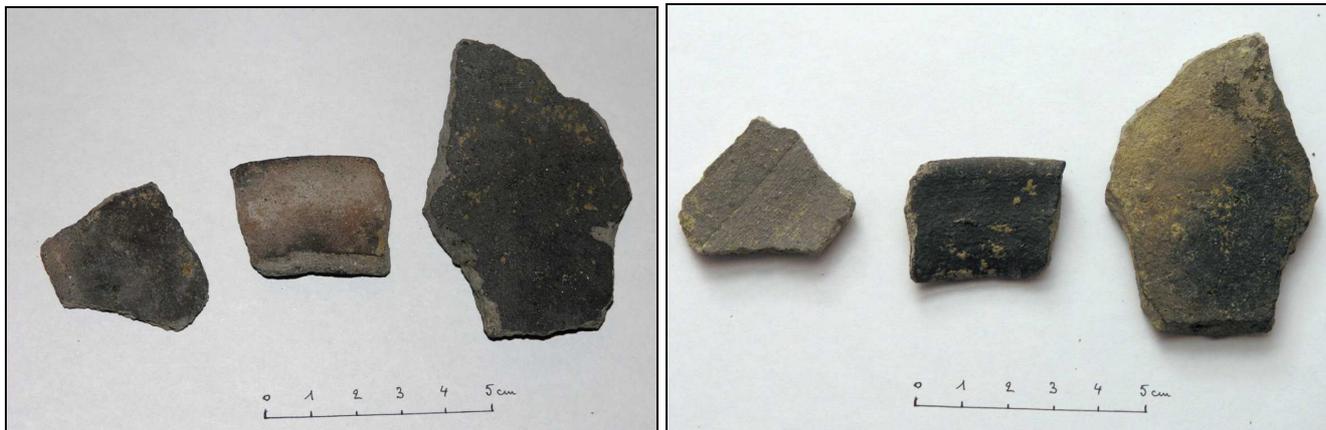
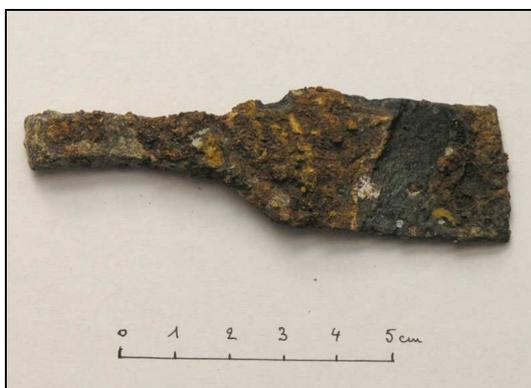
Les tessons de céramiques, le fer de lance, le maxillaire inférieur et la dent

Ils sont identiques à ceux qui furent retrouvés lors des fouilles de l'habitat du centre ville en 1989 et du magasin Aldi en 1990. Leur caractéristique correspond aux céramiques mérovingiennes.

Fragment de métal trouvé avec les céramiques, c'est un fer coupé appartenant à une lame à soie, il peut s'agir d'un poignard ou d'un scramasaxe court.

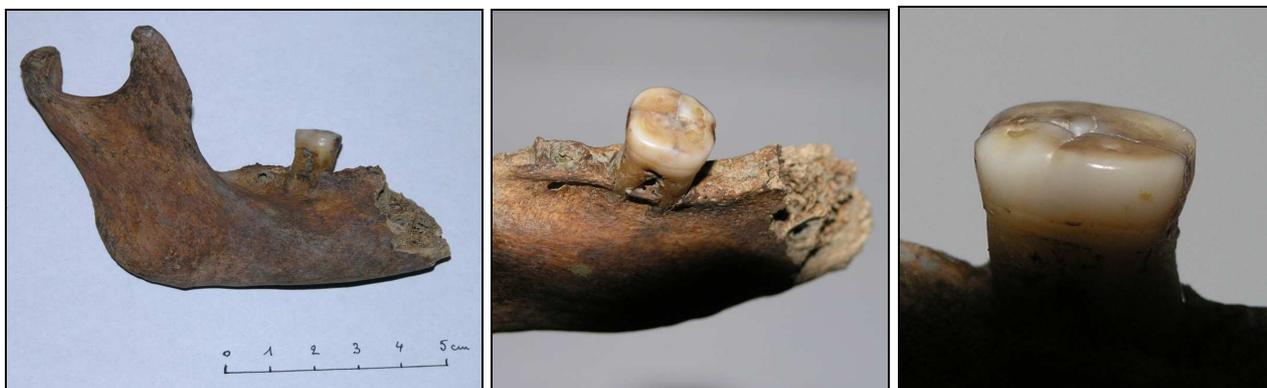
Ci-dessous, le fragment de maxillaire inférieur et la dent fortement usée, abrasée par les éclats de meules issues de l'écrasement des brouets et de la farine. On a remarqué la même usure sur les dents des sujets de la nécropole du magasin Aldi.

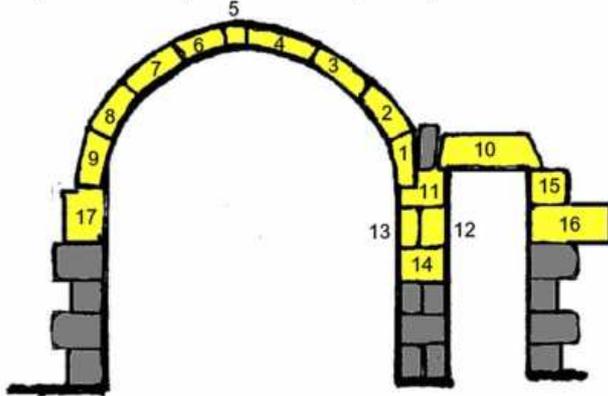
L'ensemble porte cochère, porte d'entrée, n'est pas d'origine, il s'agit de pierres de remploi dont il manquait la partie basse de l'ensemble

Pierres récupérées et numérotées

Pierres manquantes

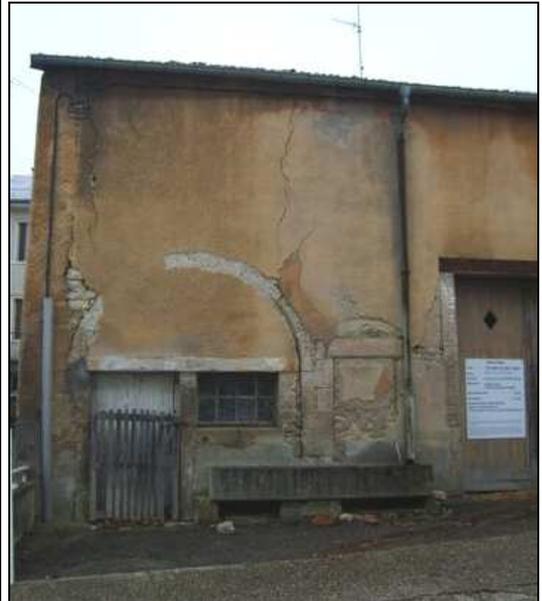
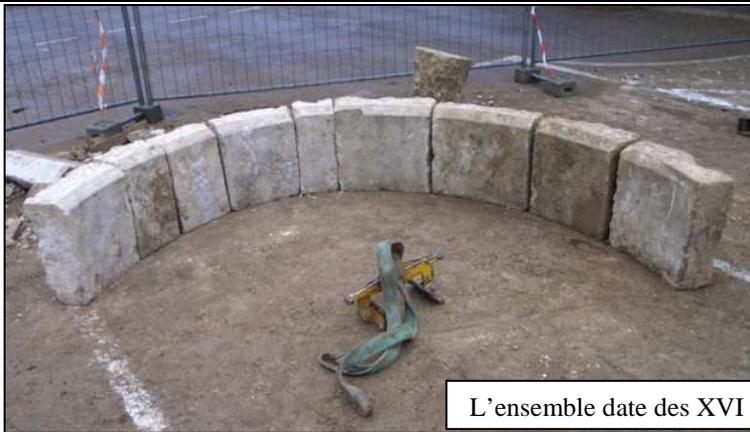
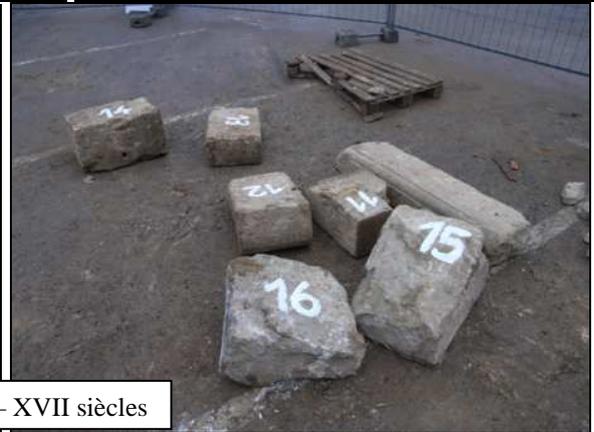
L'ensemble date des XVI – XVII siècles

Le linteau de la porte d'entrée et sa corniche datent du XVIII siècle. L'étoile est un symbole de protection du foyer, elle écarte les démons et les sorciers.
