Opérations archéologiques à la Chapelle Saint-Basle de Lignéville (Vosges)

Marie NIQUE, responsable d'opération de l'étude du bâti. Nord-est archéologie
Gilbert SALVINI, archéologue bénévole. Cercle d'études locales de Contrexéville

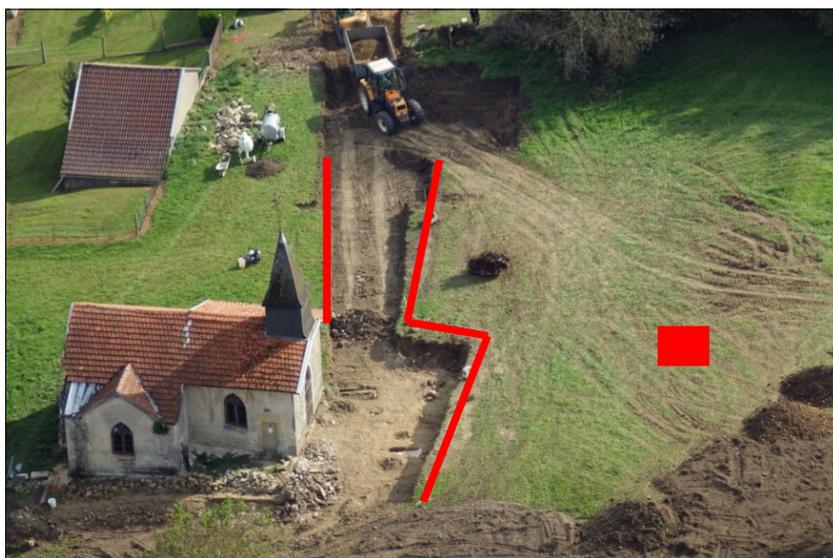
La chapelle au début des travaux de terrassement :
L'entourage rouge matérialise l'étendue de la nécropole sondée, on aperçoit les premières tombes mises au jour, dont les sarcophages.
Le carré rouge matérialise l'emplacement d'une structure gallo-romaine.

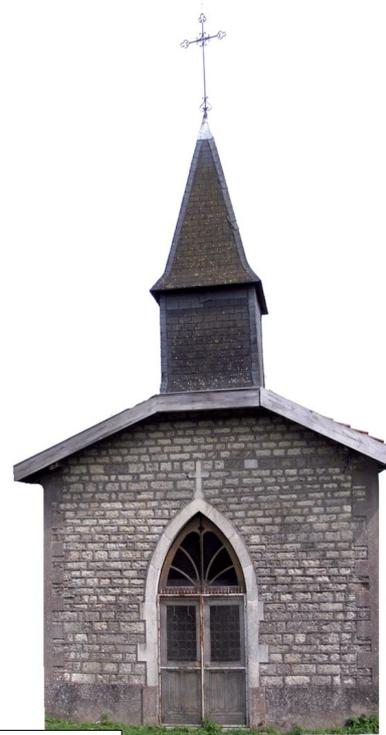
Portail Ouest
XXe siècle

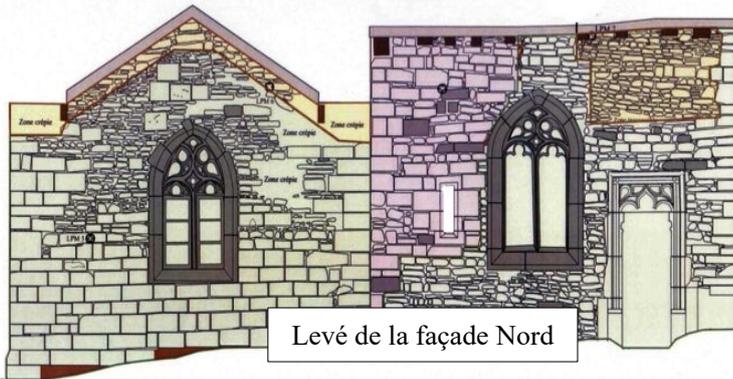
Levé de la façade Nord

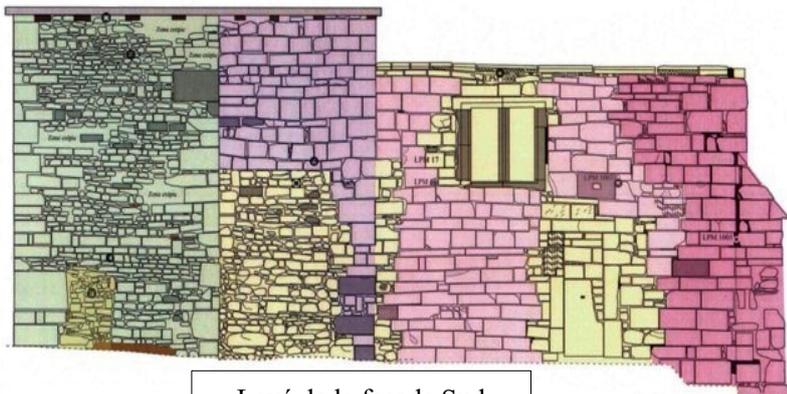
Levé de la façade Sud

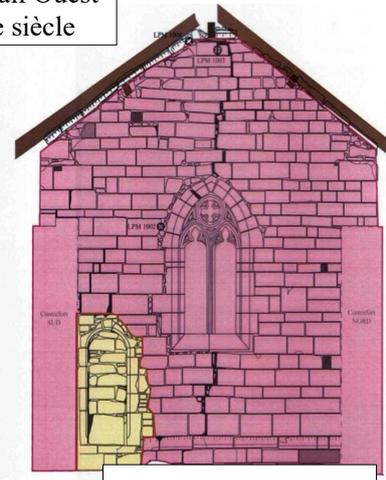
Levé du chevet Est

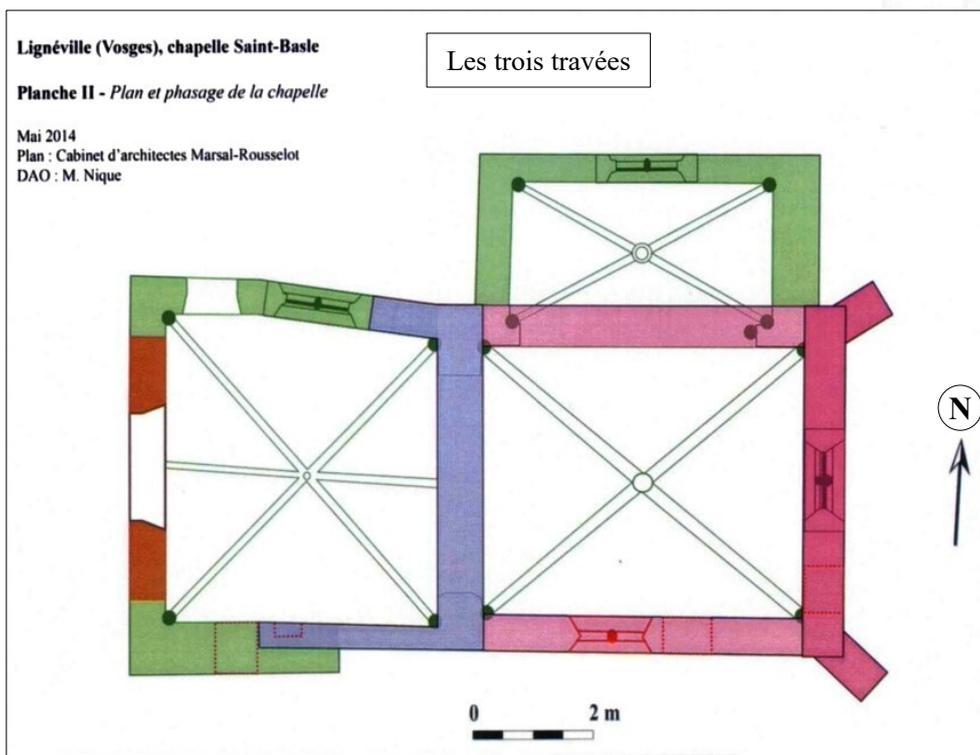
- XIIe siècle
- XIIIe - XIVe siècles
- XVe siècle
- XVIe siècle
- XIXe - XXe siècles

Le phasage chronologique distingue 5 périodes :

- Au XIIe siècle : bâtiment initial
- Aux XIIIe et XIVe siècles : construction du chœur
- Au XVe siècle : reconstruction du chœur et des contreforts
- Au XVIe siècle : construction de la travée latérale, de la chapelle funéraire du dernier seigneur et reconstruction de la travée d'entrée
- XIXe et XXe siècle : de nombreuses réfections intérieures ont lieu avec Victor Hugo propriétaire de la chapelle (natif de Chauffecourt 88).
